## 24, rue de Medernach Wohnhaus

Autorin: WvA

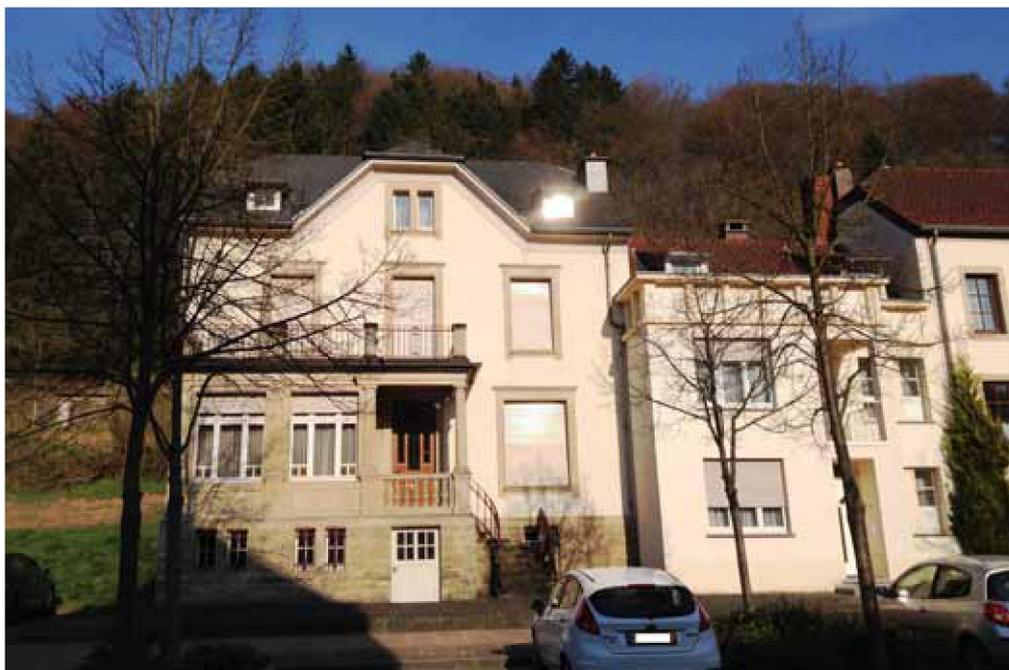
Abb. rechts |  
**(1) Strassenansicht des Quereinhofs, o. J.**  
Anonym, *Larochette Fels*,  
[Postkarte Bildausschnitt], im  
Besitz von Paul Ewen, o. O., o. J.

Noch 1890<sup>1</sup> hatte auf dieser und der benachbarten Parzelle mit der Nr. 22 ein fünfachsiger Querenhof gestanden,<sup>2</sup> dessen Scheune und Wirtschaftsgebäude sich auf dem Grundstück der heutigen Nr. 24 befanden (Abb. 1, 2).<sup>3</sup> Mit der allmählichen Vergrößerung und Verstädterung des Ortes verschob sich zu Beginn des 20. Jahrhunderts seine Ortsgrenze nach Norden und es entstand nach der Teilung des Grundstückes an dieser Stelle ein reines Wohnhaus (SIE). Offensichtlich war man in der Planung

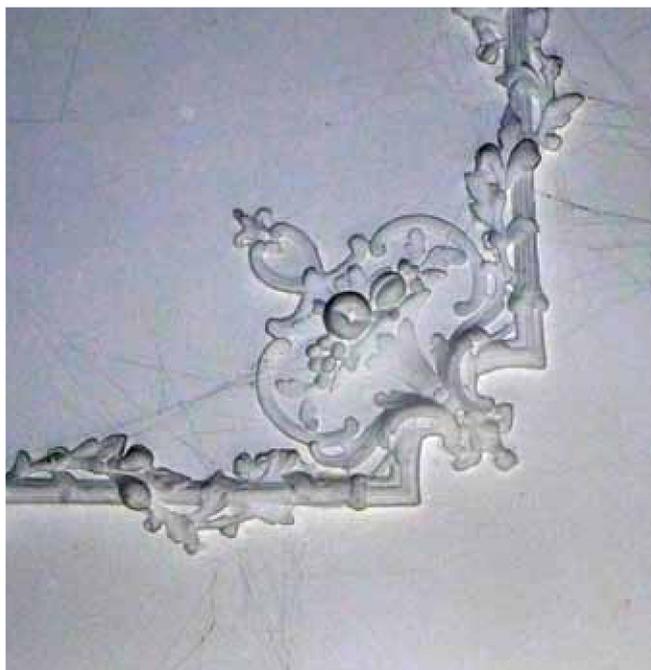
9

die Decke umlaufendes Profil zeigt Weinstöcke umran-kende Weinreben und in den ausgearbeiteten Eckfel- dern wiederum Äpfel (Abb. 9). Das äußerste Stuckprofil ist mit Kornähren verziert. Ein klassischer Eierstab grenzt die Decke von der Wandfläche ab. Von diesem Raum führt eine Tür in die Küche im rückwärtigen Hausteil. Auf dem Boden dieses Raumes haben sich die Zementfliesen mit Sternenmotiv, deren Farbgebung je- nen Fliesen des Flures ähnelt, gut erhalten (**AUT, CHA**) (Abb. 11). Von hier ist über einige Stufen das frühe- re Wirtschaftsgebäude zu erreichen. Im unteren Be- reich der Wand ist der ehemalige Eingang in das Ton- nengewölbe des Gebäudes vor seiner Anbindung an das Wohnhaus erkennbar (**ENT**). Im vom zentralen Flur rechts abgehenden Raum zur Straße ist der Stuck der Rosette und eines umlaufenden Bandes flacher und im Stile des Art Deco mit Mäander und feingliedrigem Blättern verziert. Im rückwärtigen Bereich des Zim- mers, das früher vom vorderen abgetrennt war, befin- det sich in der Rosette und den Eckfeldern ein neobar- rocker Stuck mit Muscheldekor. Eine Holztür mit farbigem Oberlicht ist hier wie auch im straßenseitigen Raum des ersten Obergeschosses als Verbindungstür zum Nachbarhaus zumindest geplant gewesen. Ob es in beiden Geschossen tatsächlich eine Verbindung zum Nachbarn gegeben hat, ist aufgrund der deutlich un- terschiedlichen Geschosshöhen zu bezweifeln. Ober- und Dachgeschoss werden durch eine bauzeitliche Treppe mit gekrümmtem Lauf erreicht (**AUT**). Der Treppenraum wurde in Felder gegliedert, für deren Bemalung Marmor imitiert wurde (Abb. 10). Besonderes Augenmerk wurde auf eine naturgetreue Darstellung Wert gelegt, in der die Tiefenwirkung, farbige Äde- rung und Transparenz von Marmor mit hoher geolo- gischer und handwerklicher Kenntnis und im Ort ein- maliger Qualität abgebildet wurden (**AUT, SEL, AKI**). Im ersten Obergeschoss liegen vier Zimmer, von denen aus dem vorderen, an den Nachbarn angrenzenden
